EVALUACIÓN DEL GRADO DE DAÑO EN LA CIUDAD DE PASTO (COLOMBIA) A CAUSA DE SISMOS HISTÓRICOS

ASSESSMENT OF DAMAGE GRADE IN THE CITY OF PASTO (COLOMBIA) DUE TO HISTORICAL EARTHQUAKES

Ana Milena Sarabia¹, Hernán Guillermo Cifuentes²

Citación: Sarabia, A. y Cifuentes, H. (2018). Evaluación del grado de daño en la ciudad de Pasto (Colombia) a causa de sismos históricos. *Boletín Geológico*, 44, 133-152.

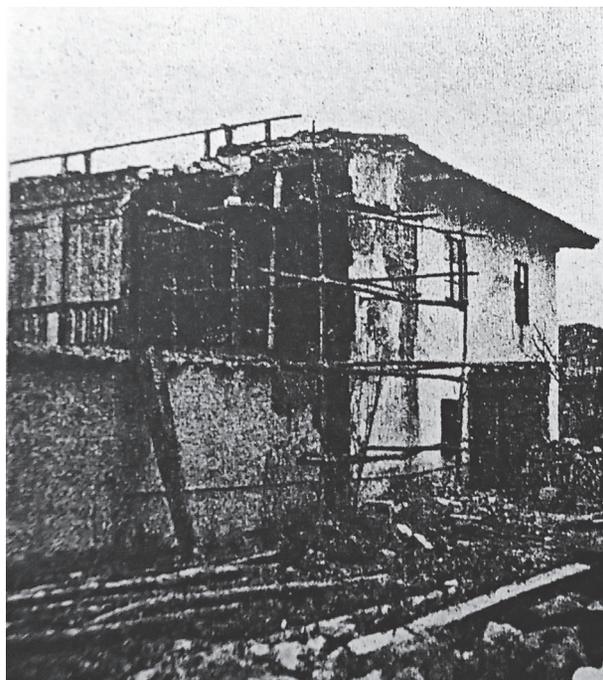
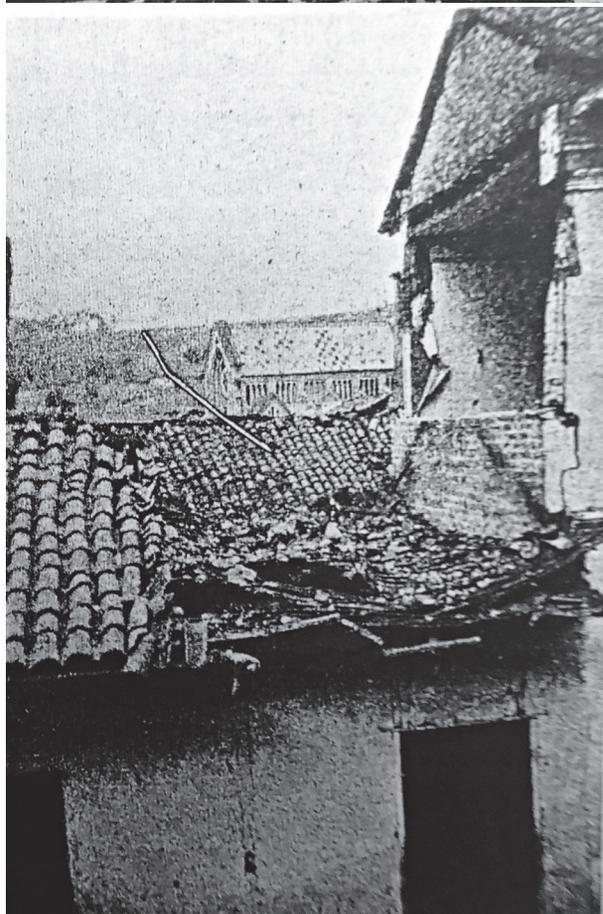
Figura 5. Colapso de muros de viviendas en Pasto
Fuente: Ramírez (1948)

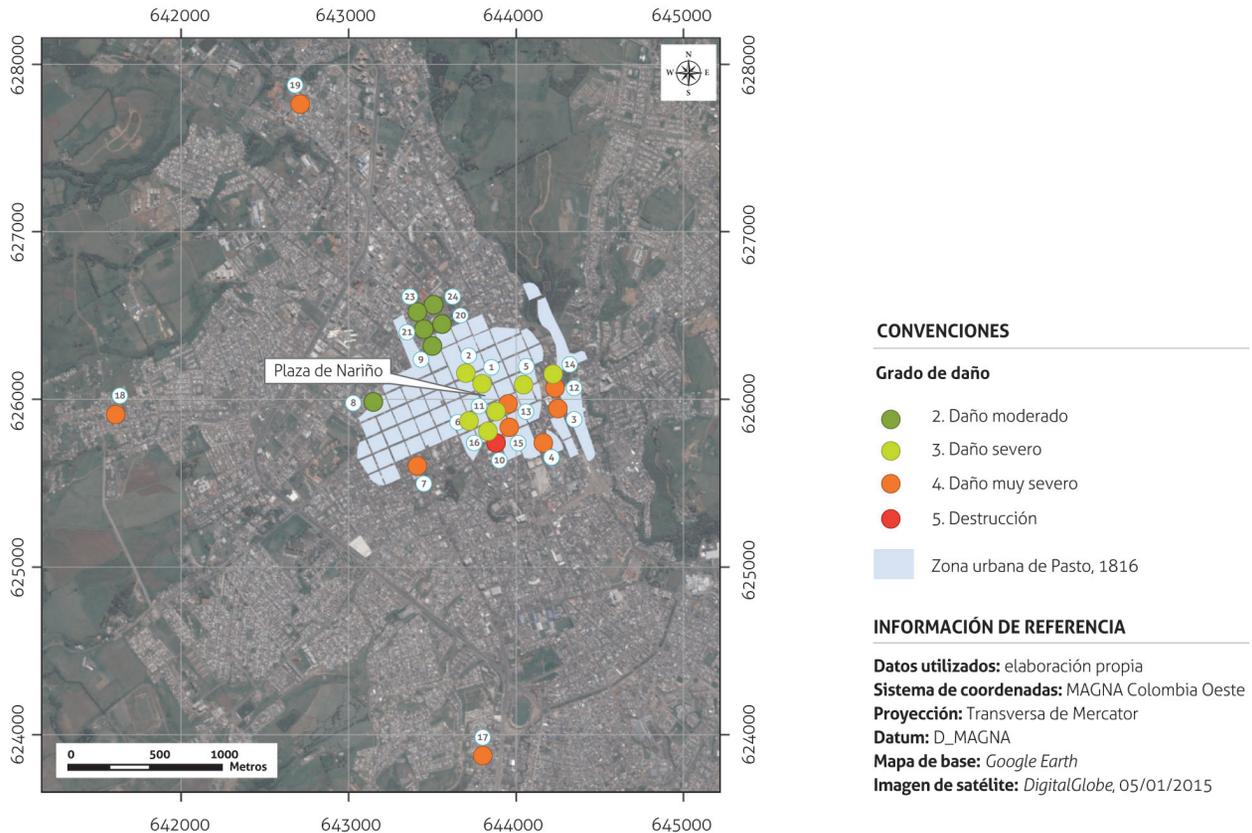
Figura 7. Mapa de grado de daño ocasionado por el sismo de 1834
Fuente: Cifuentes y Sarabia (2013)

En la figura 7 están localizadas y enumeradas las construcciones afectadas, simbolizadas con su respectivo grado de daño, y que se encuentra en el anexo B. La escala del mapa abarca las iglesias de Chapal, Anganoy y Pandiaco, que en esa época eran pueblos indígenas y no estaban dentro del casco urbano de Pasto.

De las veintitrés construcciones que fue posible localizar, dieciséis de ellas resultaron con grado de daño 3 o 4, que corresponden a daño severo y muy severo, respectivamente, y la mayoría se localizaron al sur de la plaza de Nariño. Seis edificaciones resultaron con grado de daño 2, que corresponde a daño moderado, y solamente una construcción resultó con grado de daño 5, que corresponde a destrucción.

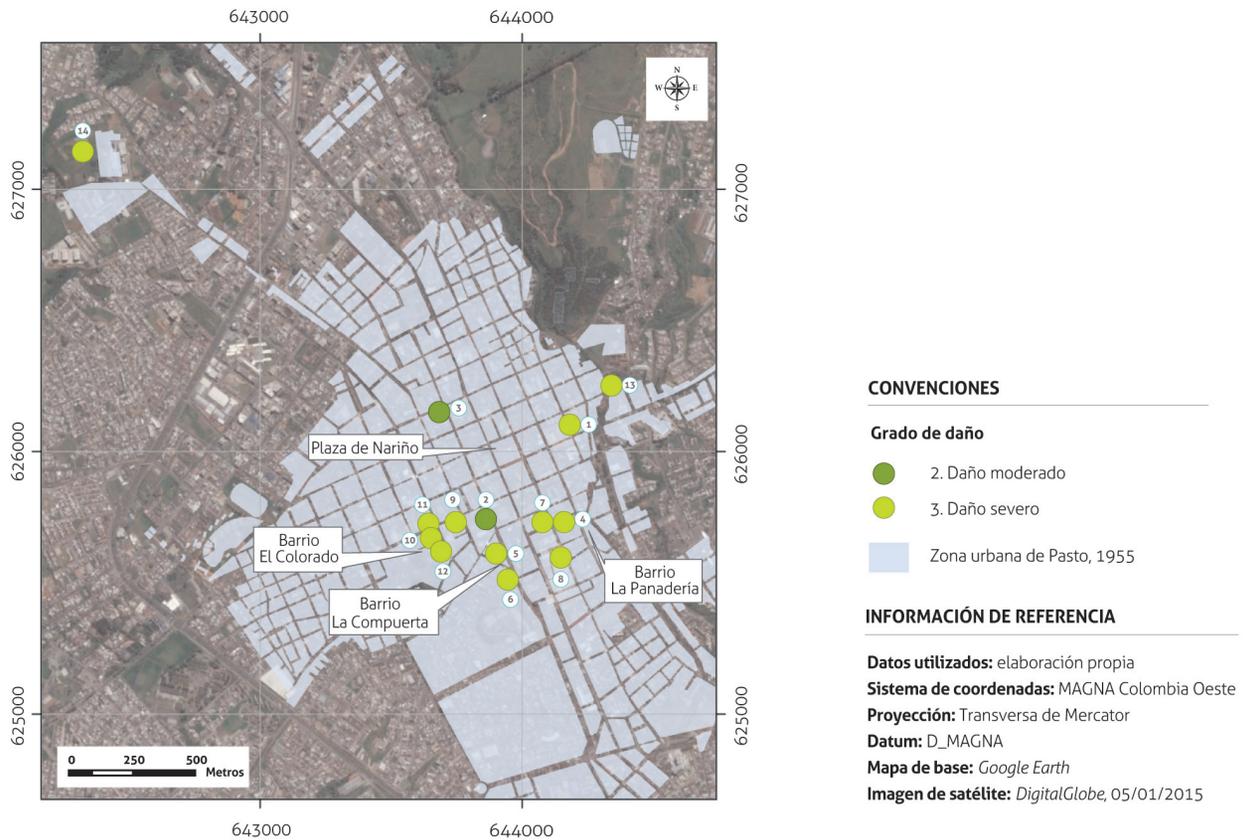
Figura 8. Mapa de grado de daño ocasionado por el sismo de 1935
Fuente: Cifuentes y Sarabia (2013)

Grado de daño ocasionado por el sismo de 1935: en total se localizaron catorce construcciones entre casas, iglesias y edificios, de las cuales doce resultaron con grado de daño 3, que corresponde a daño severo, y dos resultaron con daño moderado. El único dato que se conoce acerca de destrucción de edificaciones en la ciudad es el

que informa acerca del colapso de una vivienda, de la que se desconoce la ubicación exacta, aunque este se puede considerar un caso aislado. La distribución espacial de los daños está concentrada especialmente al sur de la plaza de Nariño, como se observa en la figura 8.

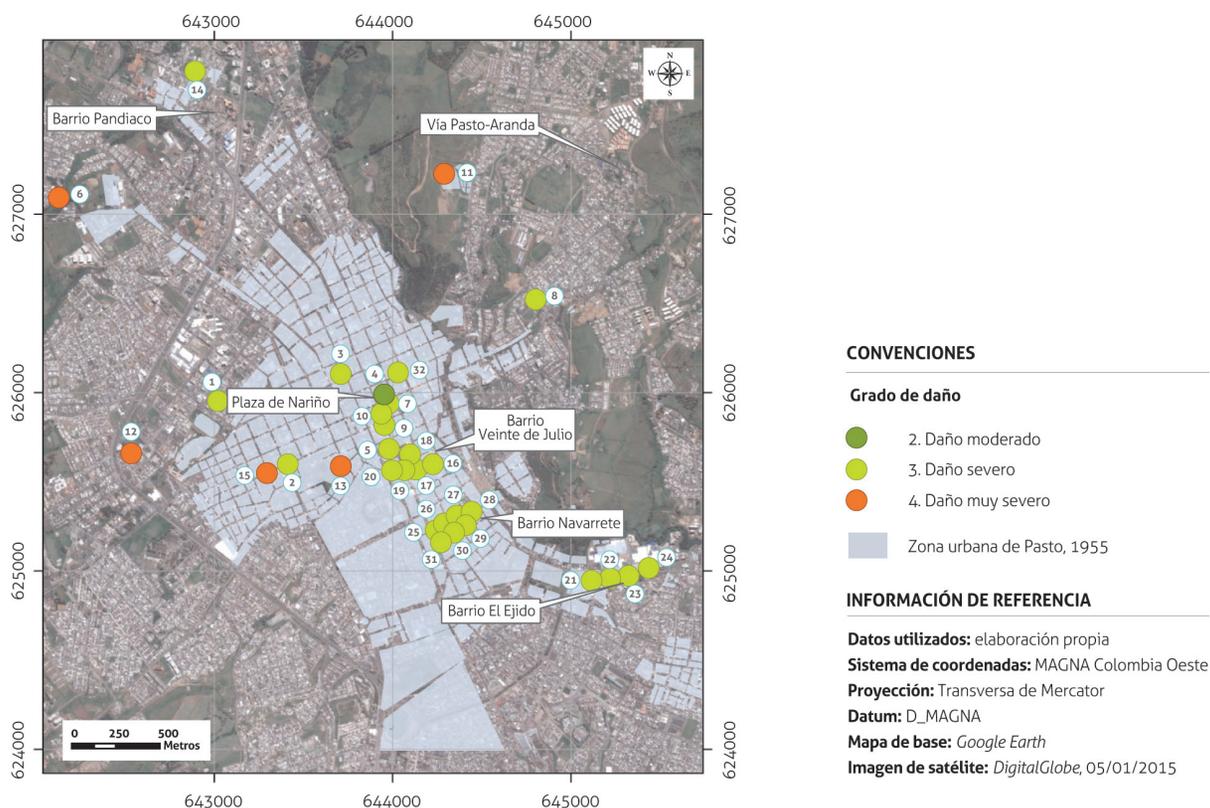
Figura 9. Mapa de grado de daño ocasionado por el sismo de 1947
 Fuente: Cifuentes y Sarabia (2013)

Grado de daño ocasionado por el sismo de 1947: en total se localizaron 32 construcciones averiadas por el sismo, veintiséis de ellas resultaron con grado de daño 3 (severo), cinco con grado 4 (muy severo) y una con grado 2 (moderado). Según Ramírez (1948), algunas viviendas colapsaron, pero no fue posible encontrar su localización exacta.

En la figura 9 se presenta el mapa con la ubicación de las construcciones afectadas por el sismo y su respectivo grado de daño. El grado 2 se registró en una edificación situada en el centro de la ciudad; el grado 3 estuvo concentrado principalmente en el centro y suroriente de la ciudad; el grado 4 se presentó de una manera aislada en el centro y norte de la ciudad. En el mapa se ubicó el barrio Pandiaco, en el que se reportaron agrietamientos del terreno, y la vía que conduce de Pasto a Aranda, donde, según los reportes, hubo deslizamientos.

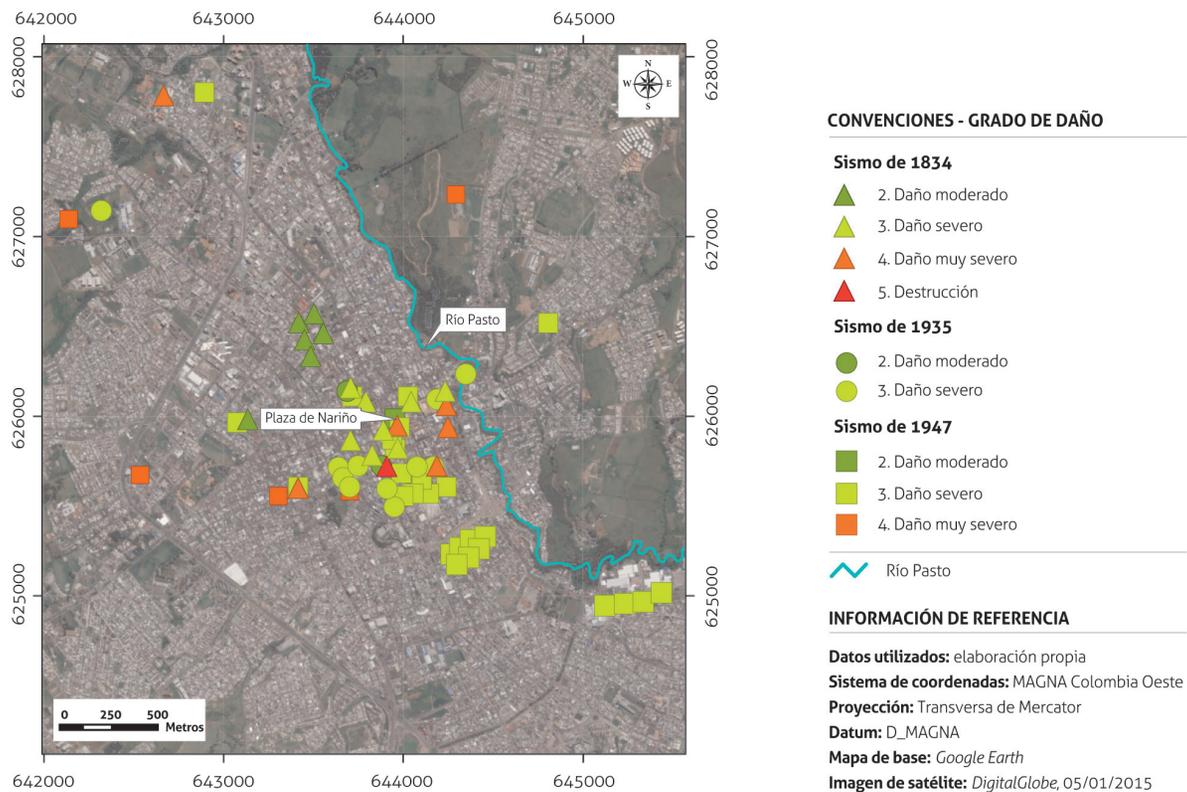
Figura 10. Mapa general del grado de daño ocasionado por sismos históricos en Pasto
 Fuente: Cifuentes y Sarabia (2013)

Mapa de daños: se elaboró un mapa en el que se ubicaron las construcciones afectadas por los tres sismos mencionados, diferenciando cada uno de ellos con variables cartográficas de formas geométricas, con el fin de evidenciar si existían daños sectorizados y recurrentes en la ciudad (figura 10). En el mapa se observa que el centro y sureste de la ciudad son las zonas que principalmente han presentado daños por sismos, con grado de daño predominante 3 (severo).

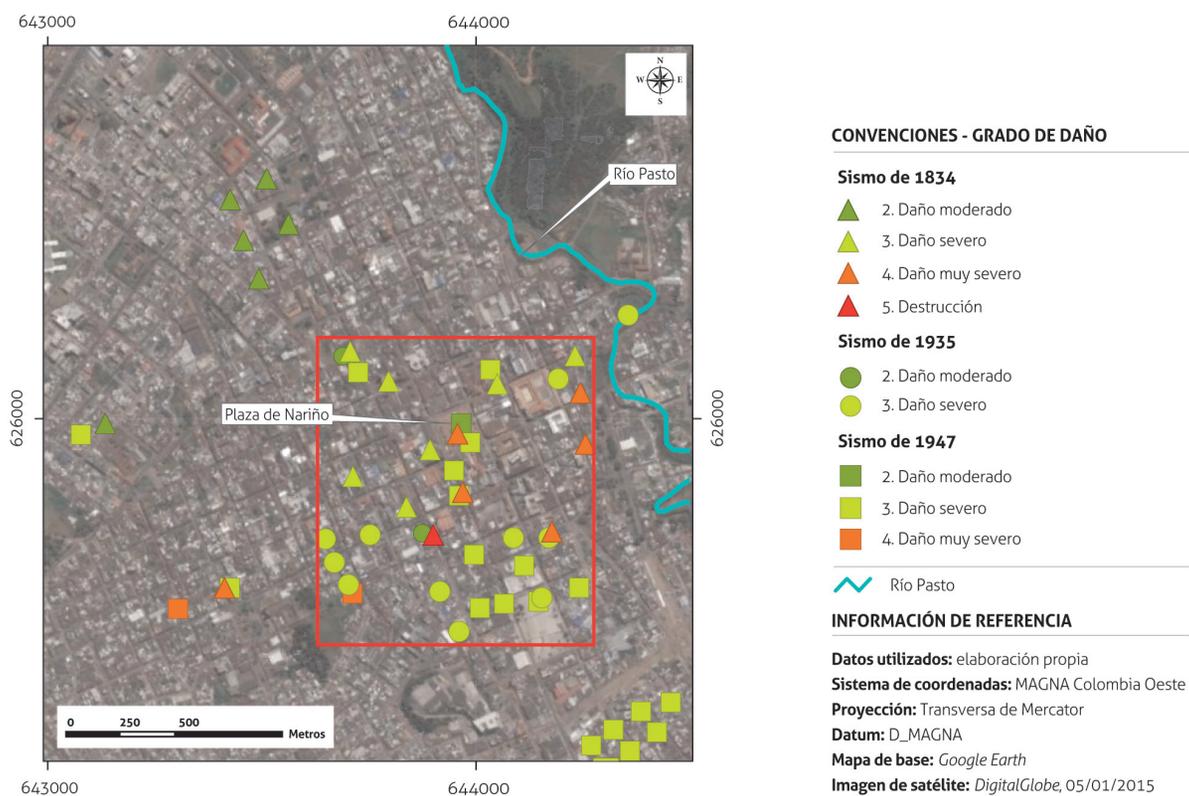
Figura 11. Mapa detallado del grado de daño ocasionado por sismos históricos en Pasto
 Fuente: Cifuentes y Sarabia (2013)

En la figura 11 se presenta un mapa con el detalle de esa área, encerrada en un rectángulo rojo, en la que se evidencia la recurrencia de daños por los tres sismos. Esa área corresponde a la actual Comuna 1, que ocupa el centro de la ciudad e incluye barrios como Centro, La Panadería, San Agustín Centro, San Andresito y el sector del 20 de Julio (actual plaza del Carnaval).

Se sugiere realizar estudios específicos en la zona más afectada por los sismos con el fin de determinar si los daños reportados tuvieron relación con la respuesta local del suelo, o si correspondió a la vulnerabilidad propia de las estructuras.

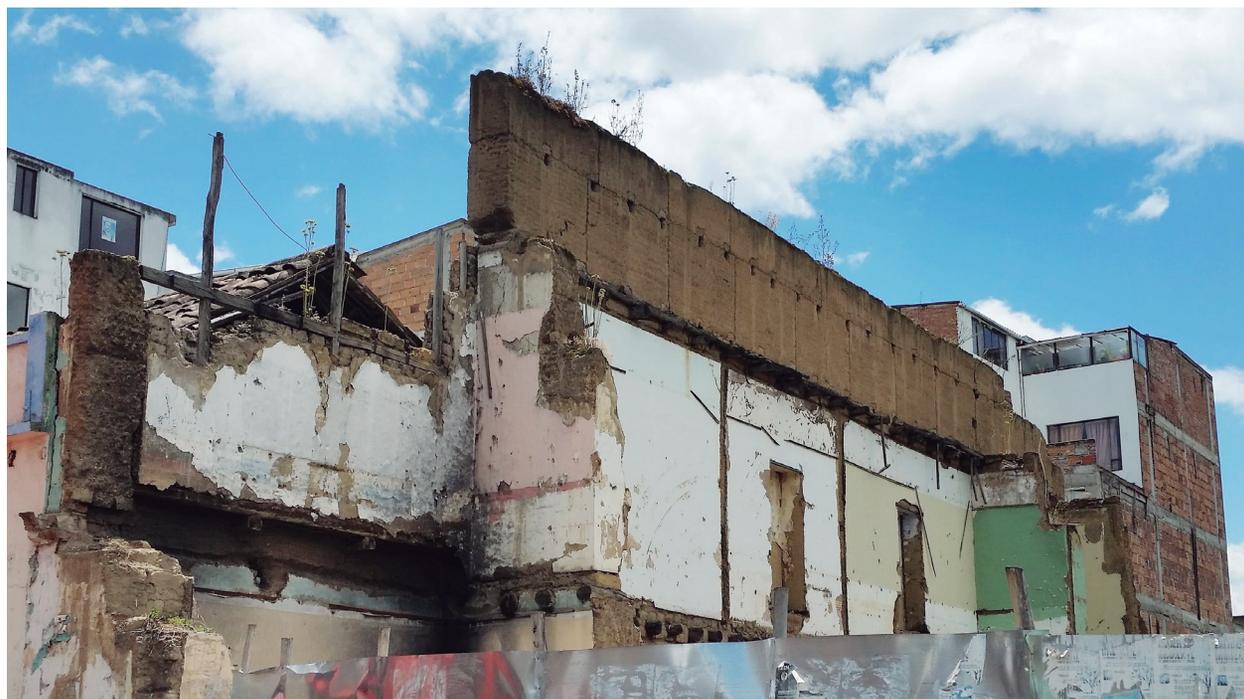
Figura 12. Mezcla de materiales en muros de viviendas en Pasto
 Fuente: Archivo personal. Sarabia (2017)
