**ESTUDIO HIDROGEOLOGICO PRELIMINAR DEL NORTE
DEL DEPARTAMENTO DEL HUILA, CON SUGERENCIAS
PARA ESTUDIOS DEFINITIVOS
(con 1 mapa)**

POR
JAIME LOPEZ CASAS
HIDROGEOLOGO

INFORME No. 1306

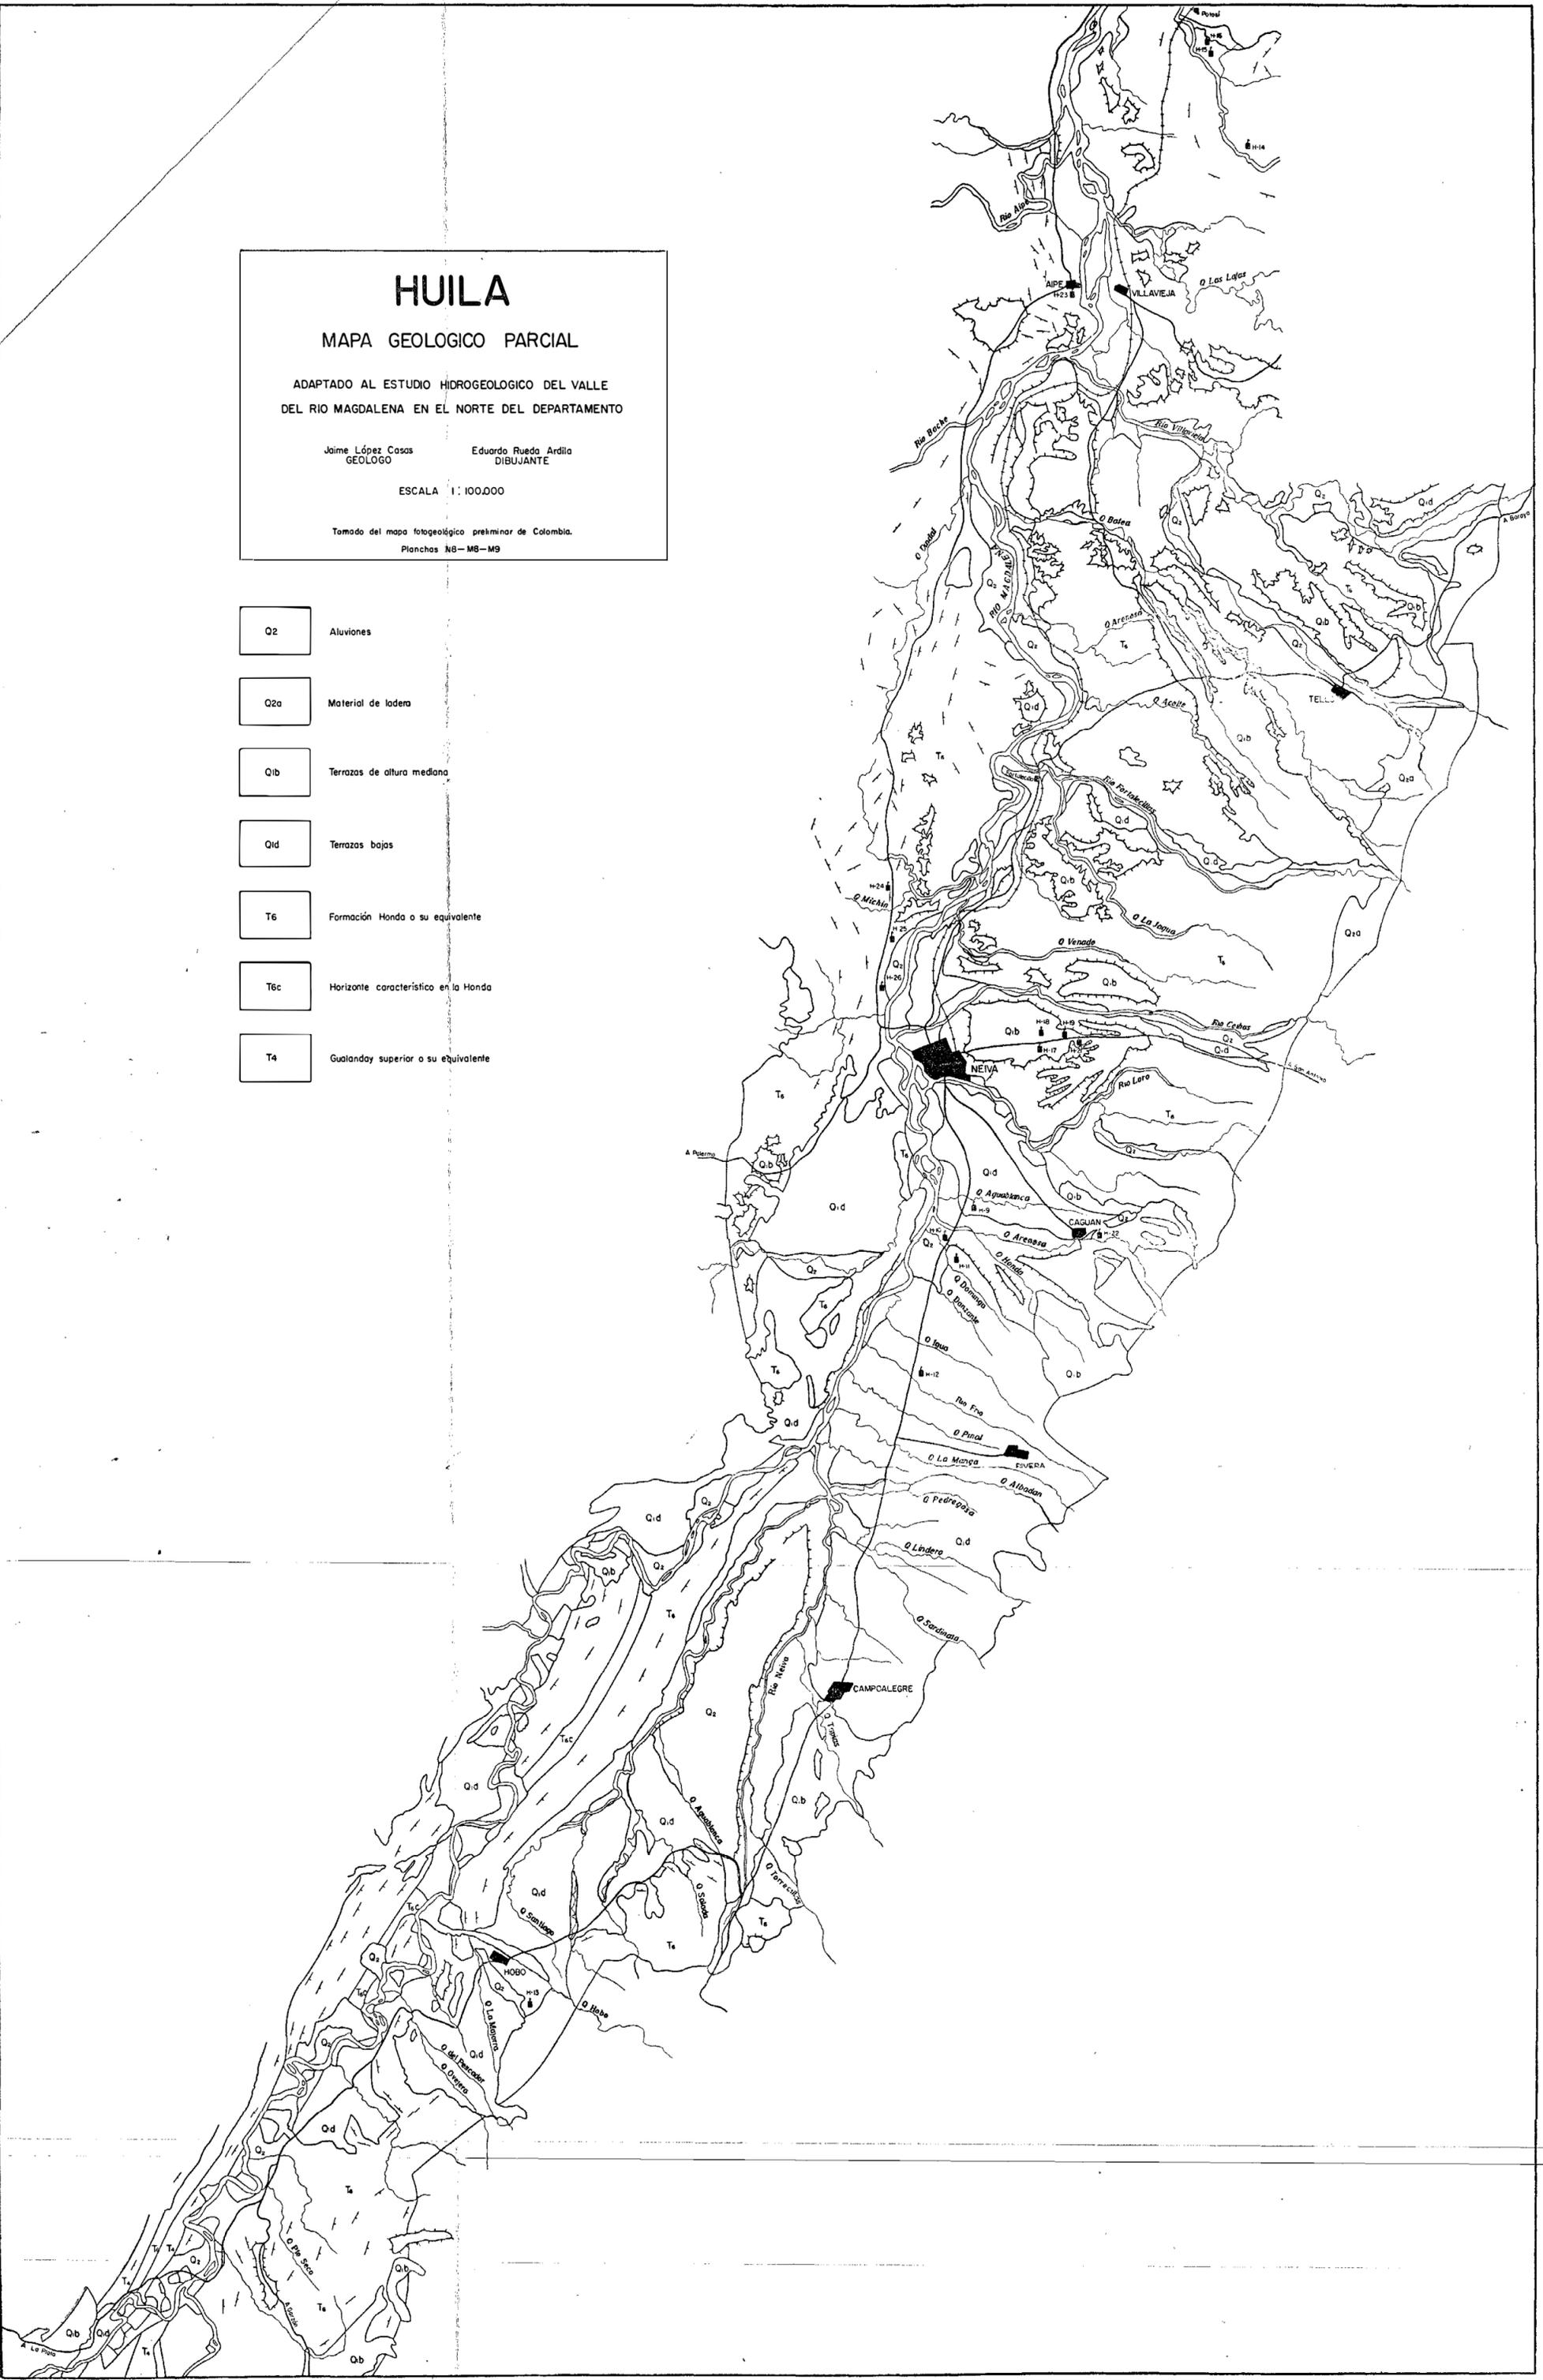
Tomado del mapa fotogeológico preliminar de Colombia.
Planchas N8-M8-M9

Q2	Aluviones
Q2a	Material de lodera
Q1b	Terrazas de altura mediana
Q1d	Terrazas bajas
T6	Formación Honda o su equivalente
T6c	Horizonte característico en la Honda
T4	Gualanday superior o su equivalente
